# **ENERGETISCHE SANIERUNG UND DENKMALSCHUTZ**

Bamberg, 2.März 2010

Alexander G. Eichenlaub

Univ.-Prof. Dipl.-Ing. Architekt HBK DWB

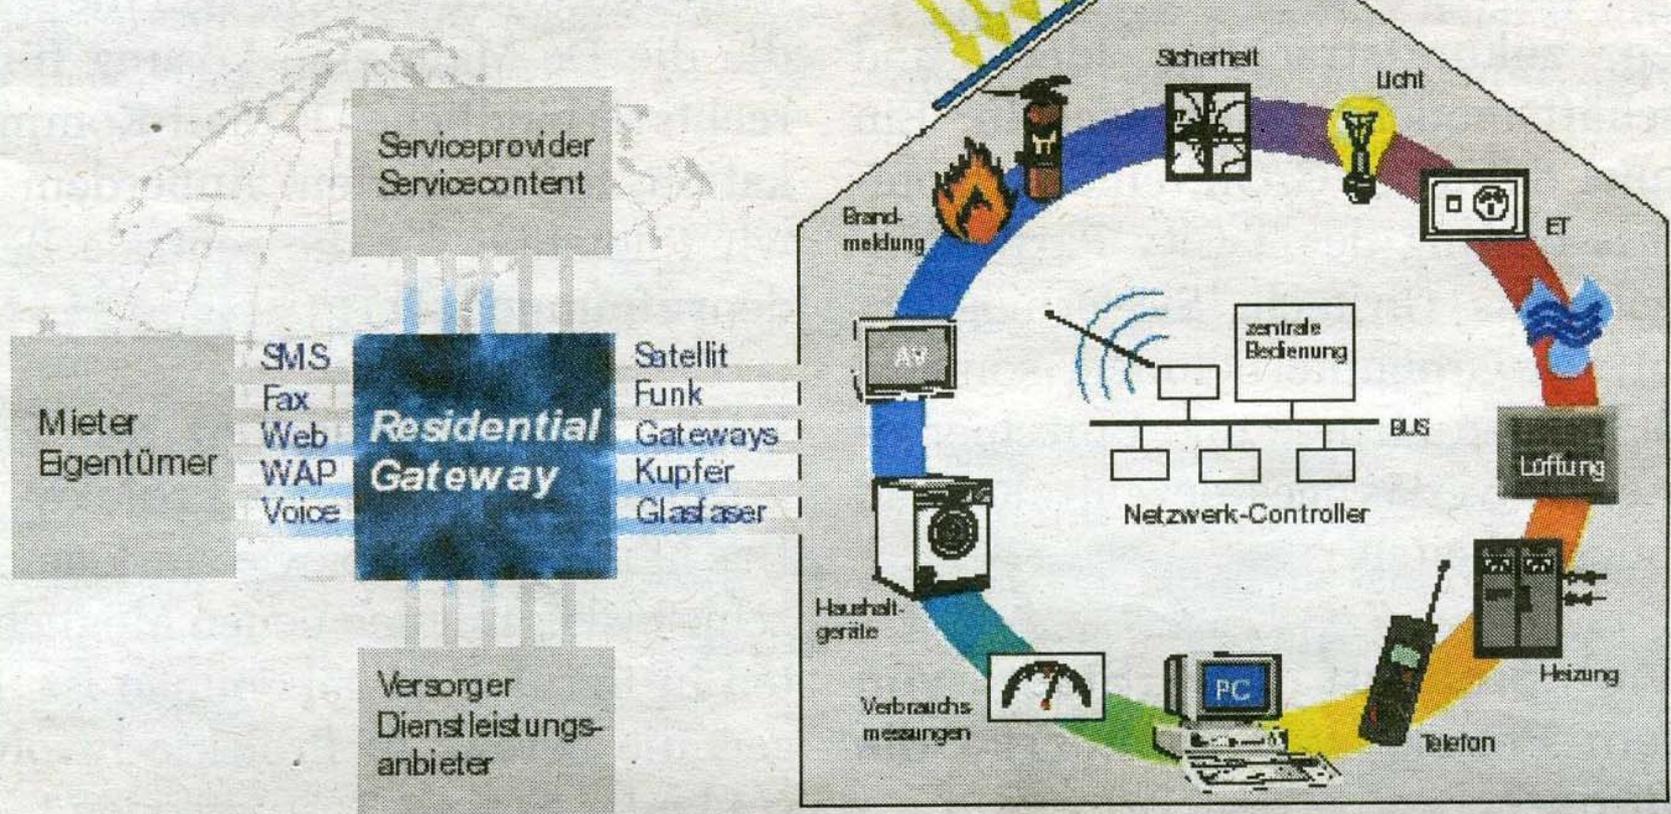
Netzwerk-Infrastrukturen in intelligenten Gebäudesystemen.

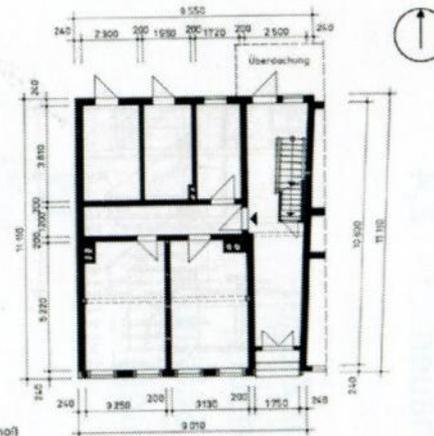
Grundriß Erdgeschoss

Fachwerkhaus Stockwerkstyp Bj. ca. 1872

Wernigerode  
Unterengasse 8 ohne Maßstab
